## MEERJARENONDERHOUDSPAN (MJOP)

Adres	Voorbeeldstraat 156-157
Postcode	3003 AA
Plaats	Rotterdam
Datum inspectie	02-05-2018
Rapport	1810043

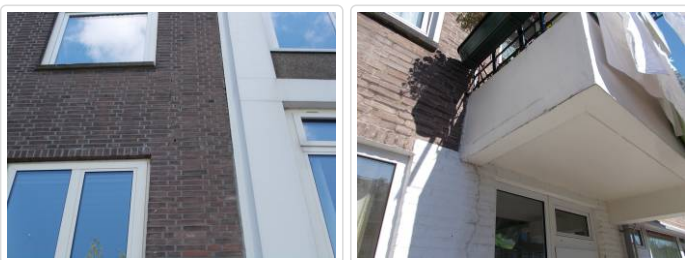
##### Metselwerk

Conditie: Redelijk      Waarneembaar: Deels      Constatering: Geringe/lokale scheurvorming

Advies: Dichtzetten scheuren inclusief plaatselijke reparatie
